ONDERWERP
Bodemgegevens Tregaterrein

Raadsinformatiebrief

Bodemrapportage

TREGA-terrein

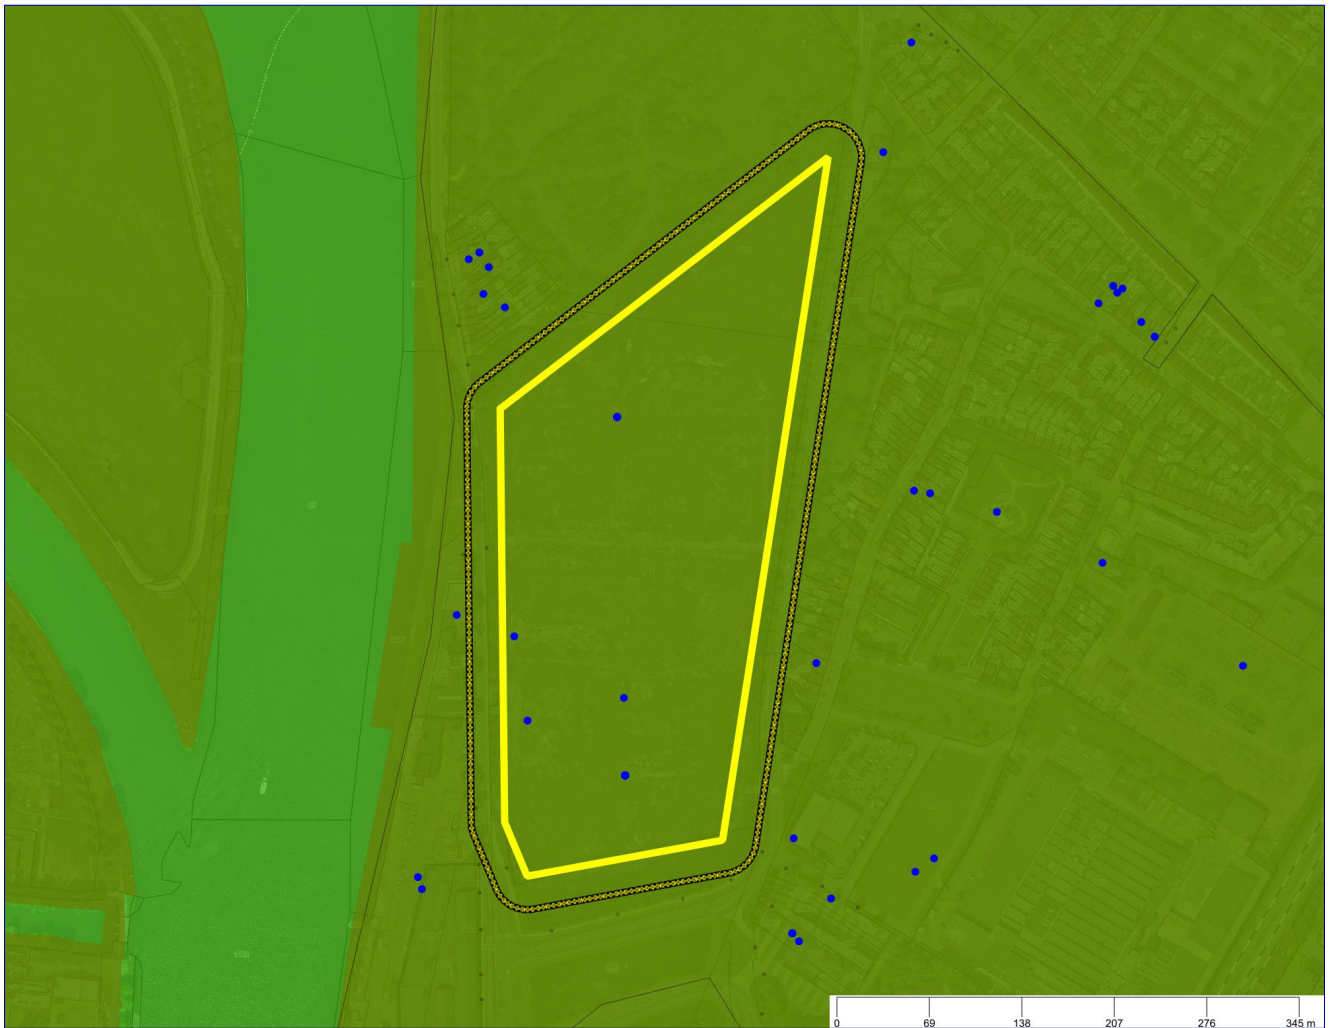
Geselecteerde locatie

25-meter contour

Onderzoekslocatie

Bodemonderzoek

Historische
activiteit(HBB/adreslocatie)

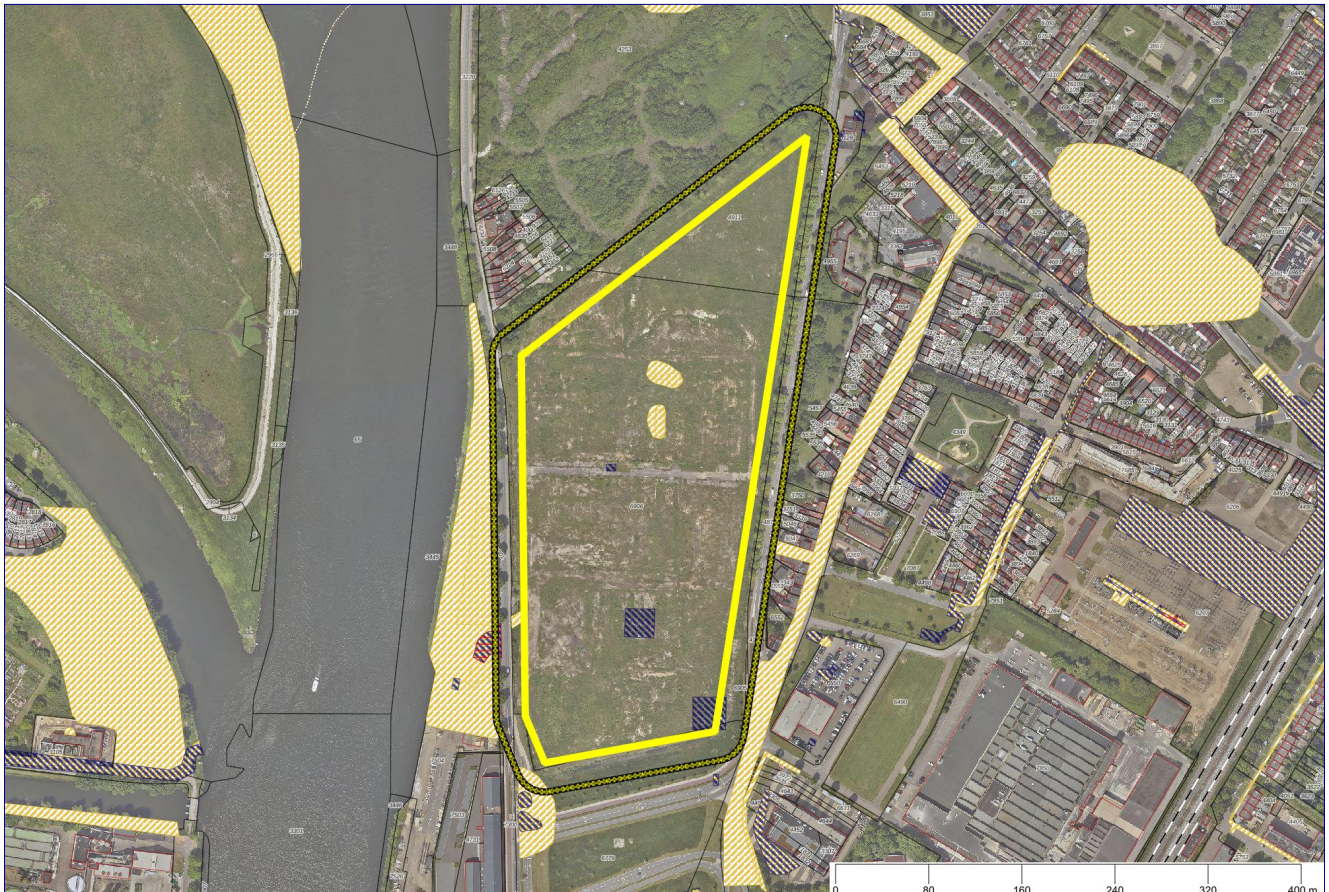
5. Contouren

Onderzoeksgebied	 	Verontreinigingscontour
 	25-meter contour
